## Restauration d'une mosaïque dans l'agglo d'Orléans

Une maison bourgeoise du milieu du 19<sup>ème</sup> siècle dans l'agglo d'Orléans...

Sur la façade arrière, sud ouest, le propriétaire avait fait ajouter en 1902, une verrière, sans doute Guillot-Pelletier, avec au sol une belle mosaïque à motif central sur un « arlequin » (couleurs variées, sans motif) entouré d'une grecque.

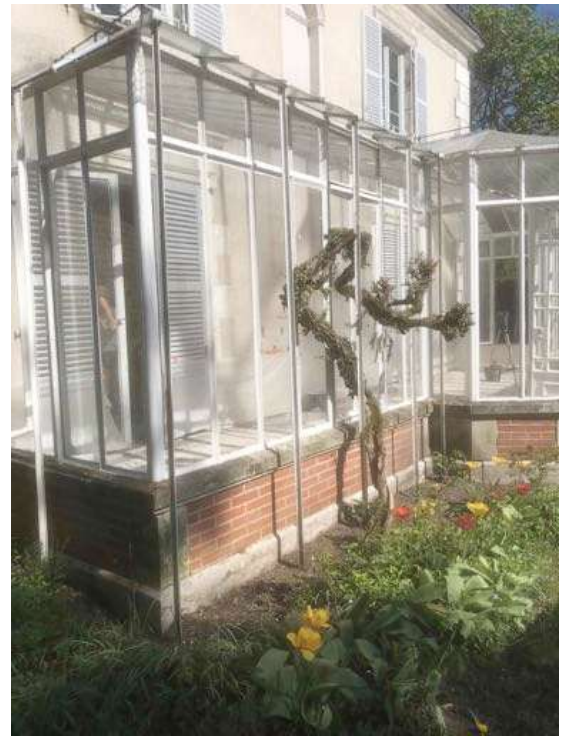
Usée et détériorée par endroits ( humidité, racicelles et fuite d'eau...), elle retrouve sa beauté grâce au travail de la mosaïste, **Marie-Laure Besson** (entreprise EMAAA), assistée sur le chantier de **Sandrine Azara**.

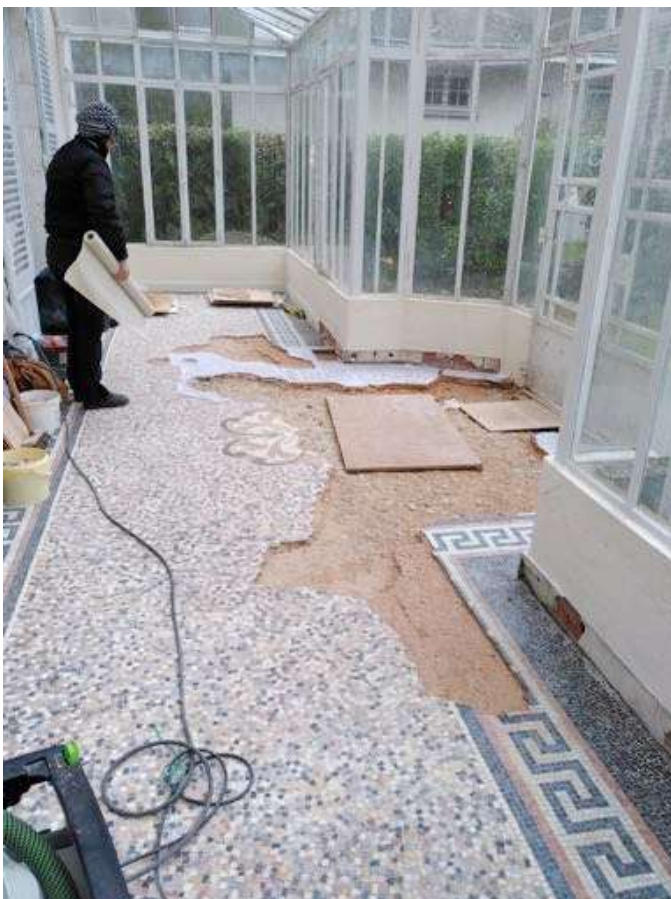
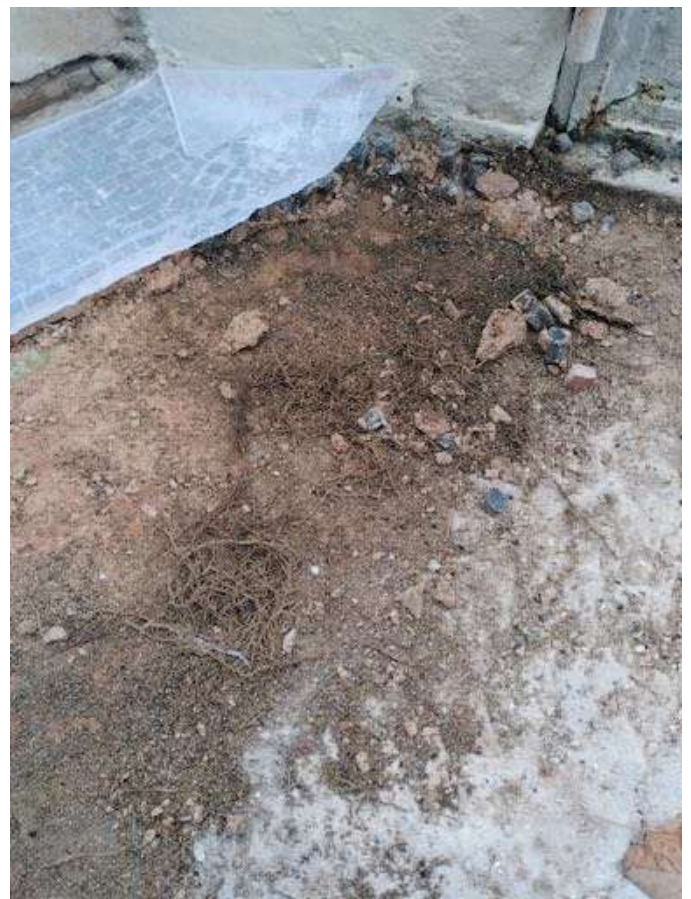
Le chantier commence par la **purge** des parties abîmées et l'élimination de racicelles qui ont réussi à s'infiltrer sous la mosaïque....

On distingue sur la photo de gauche les différents lits de pose d'origine, la couleur rouge révélant la présence de la **poudre de brique** dans les mortiers.

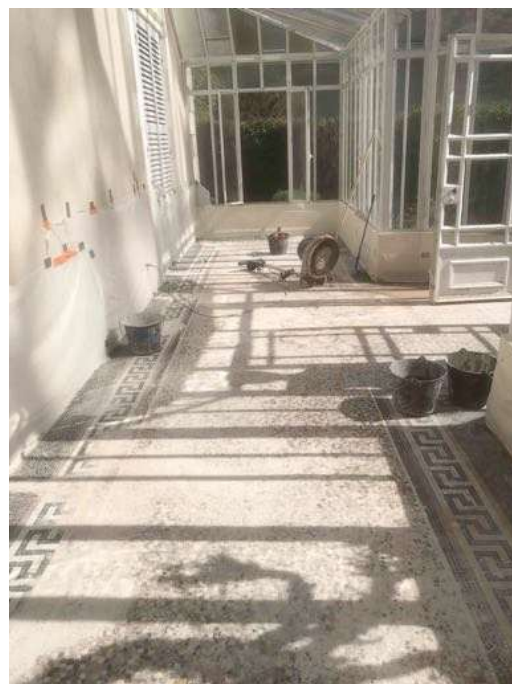
*Ci-dessus à gauche : « l'arlequin » restauré et nettoyé.*

Une fois le travail de pose terminé et le mortier durci, l'ensemble est passé à la monobrosse pour adoucir les arêtes des tesselles neuves et unifier la surface.

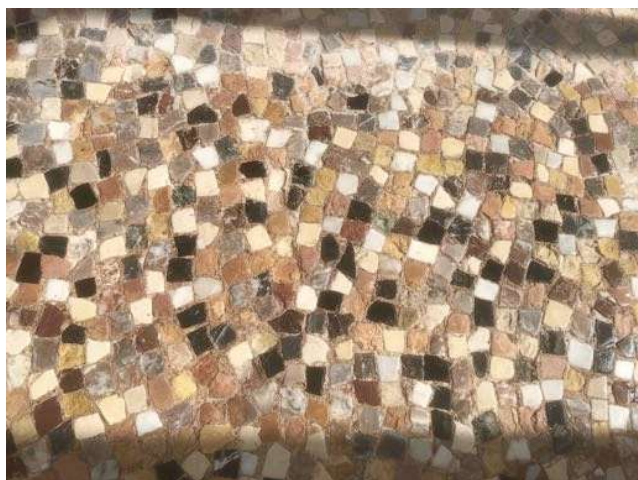
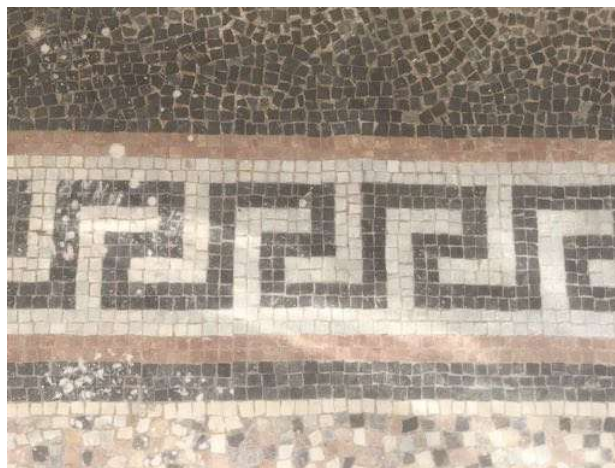
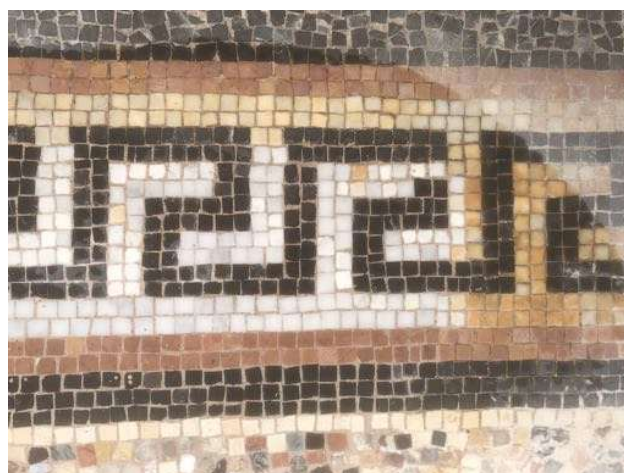
*Ci-dessus: la grecque restaurée ; le choix a été fait de laisser telles quelles les parties colorées par la rouille (fuite d'eau)*

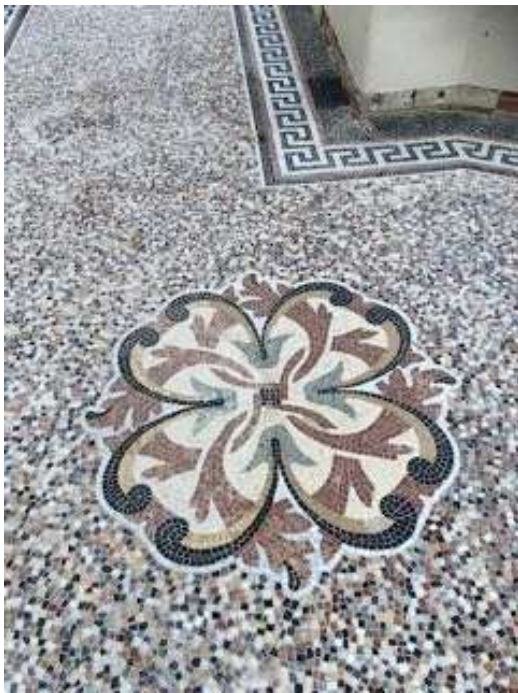
*Ci-contre : le motif central restauré*
