## Restauration d'une mosaïque dans l'agglo d'Orléans

Une maison bourgeoise du milieu du 19<sup>ème</sup> siècle dans l'agglo d'Orléans...

Sur la façade arrière, sud ouest, le propriétaire avait fait ajouter en 1902, une verrière, sans doute Guillot-Pelletier, avec au sol une belle mosaïque à motif central sur un « arlequin » (couleurs variées, sans motif) entouré d'une grecque.

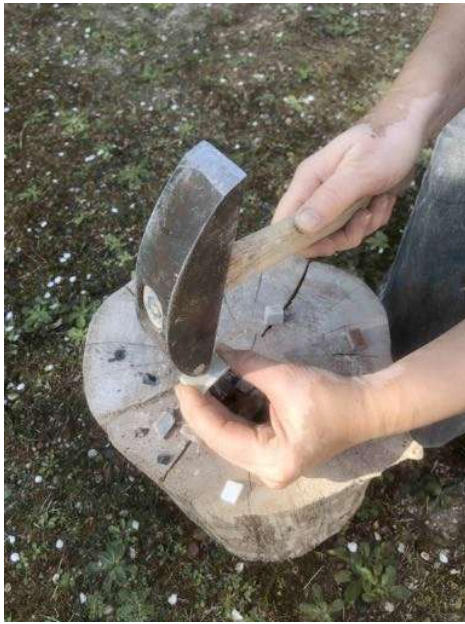
**Le matériau** : la mosaïque d'origine est composée de **tesselles de marbre** de différentes couleurs et donc de différentes provenances.

*A droite* : la palette des marbres et de leurs provenances.

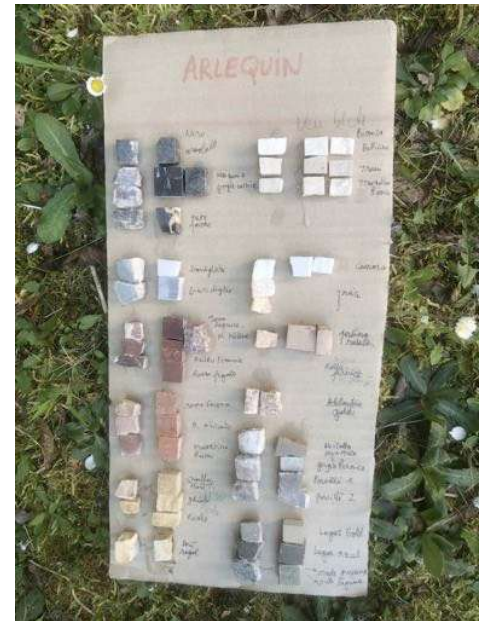
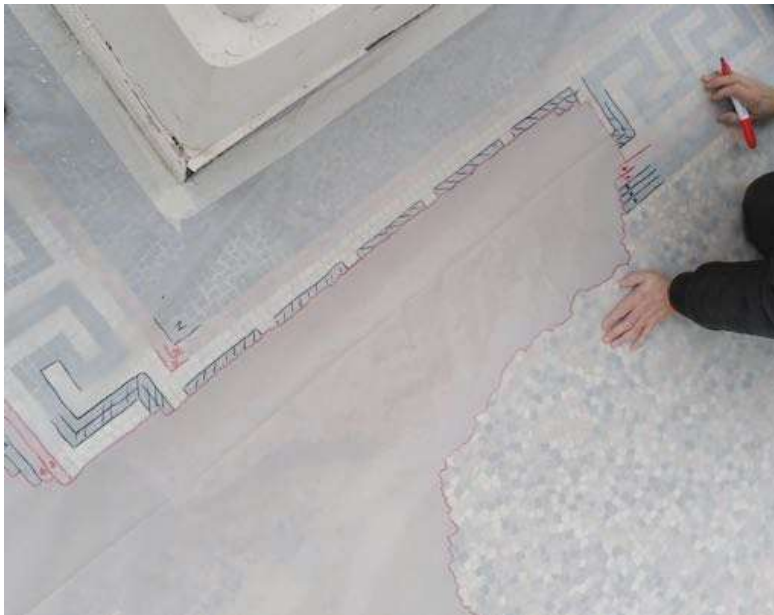
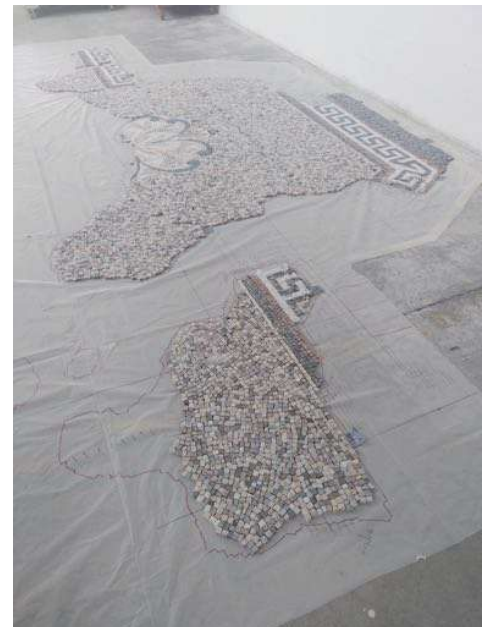
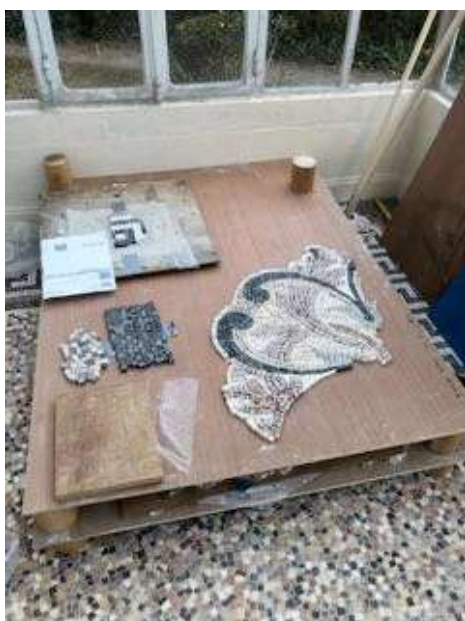
Les marbres sont aujourd'hui fournis en plaques régulières (contrairement aux tesselles d'origine, planes sur le dessus mais d'épaisseurs irrégulières).

La mosaïste les découpe à l'aide d'une « marteline » sur le « tranchet » fixé sur un billot.

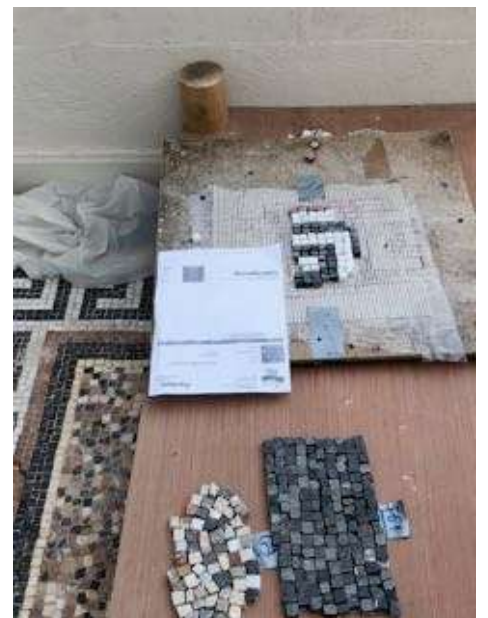
Après un relevé précis, les motifs sont préparés en atelier par collage sur un filet en fibre de verre et les raccords faits évidemment sur place.

**La pose** : se fait sur **chape fraîche**, le procédé n'ayant quasiment pas changé depuis l'époque romaine .

- une sous-couche de mortier maigre : chaux (1 vol) + sable et cailloux (4 vol)
- une chape plus grasse : chaux (1 vol) + mélange sable 0/4 et poudre de brique (3 vol)
- un lit de pose encore plus gras : chaux (1 vol) + mélange sable 0/2 tamisé et poudre de brique (1 vol)

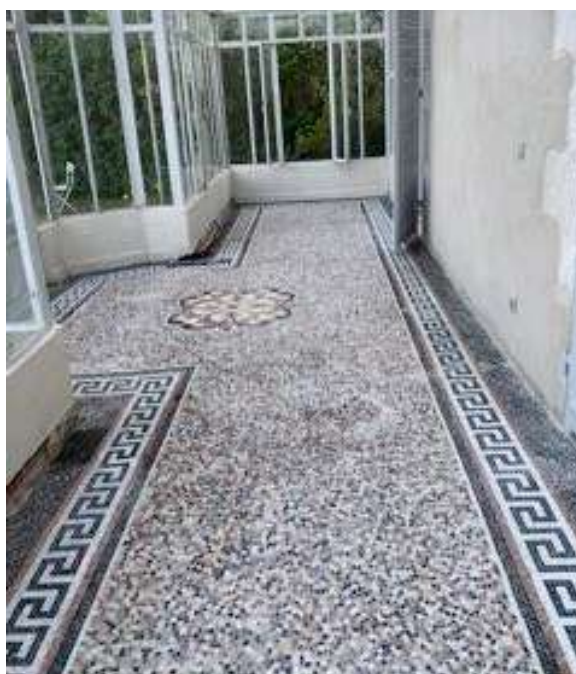
*Vue de l'ensemble  
après restauration...*
