22 DERNIÈRES CHAUMIÈRES : LE ROSEAU

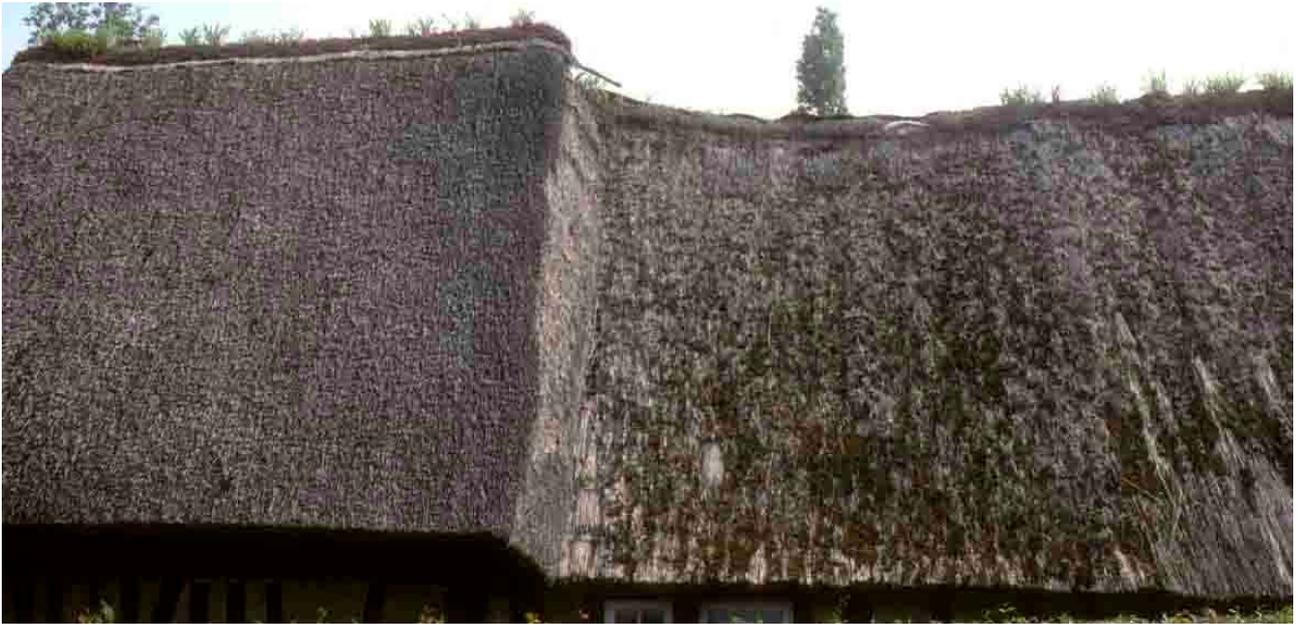
Combon (Eure), 1994, la différence d'aspect entre le roseau, à gauche, et le seigle, à droite, saute aux yeux. Le roseau fait plus policé, le seigle, plus rustique.

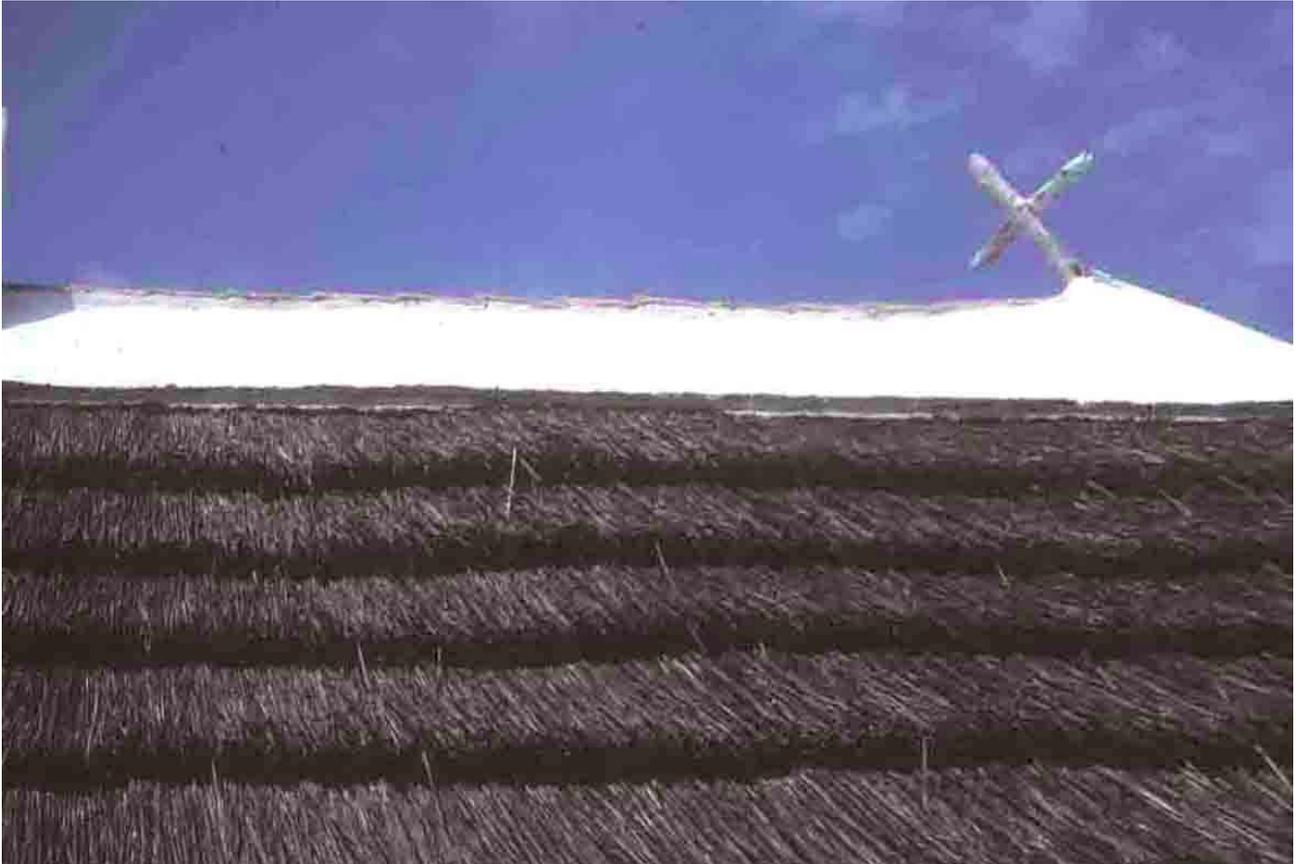
Le fâitage est fait d'un mortier blanchi à la chaux.

En Camargue, les manons, ébarbés de leurs têtes, sont posés à l'envers et renforcés par une seconde couture. Ils sont recouverts par la cape, faîtière constituée d'un mortier de chaux blanchi à la chaux. Le revêtement de l'abside subit un décrochement par rapport à celui du faîtage et les manons sont obligatoirement plus serrés.

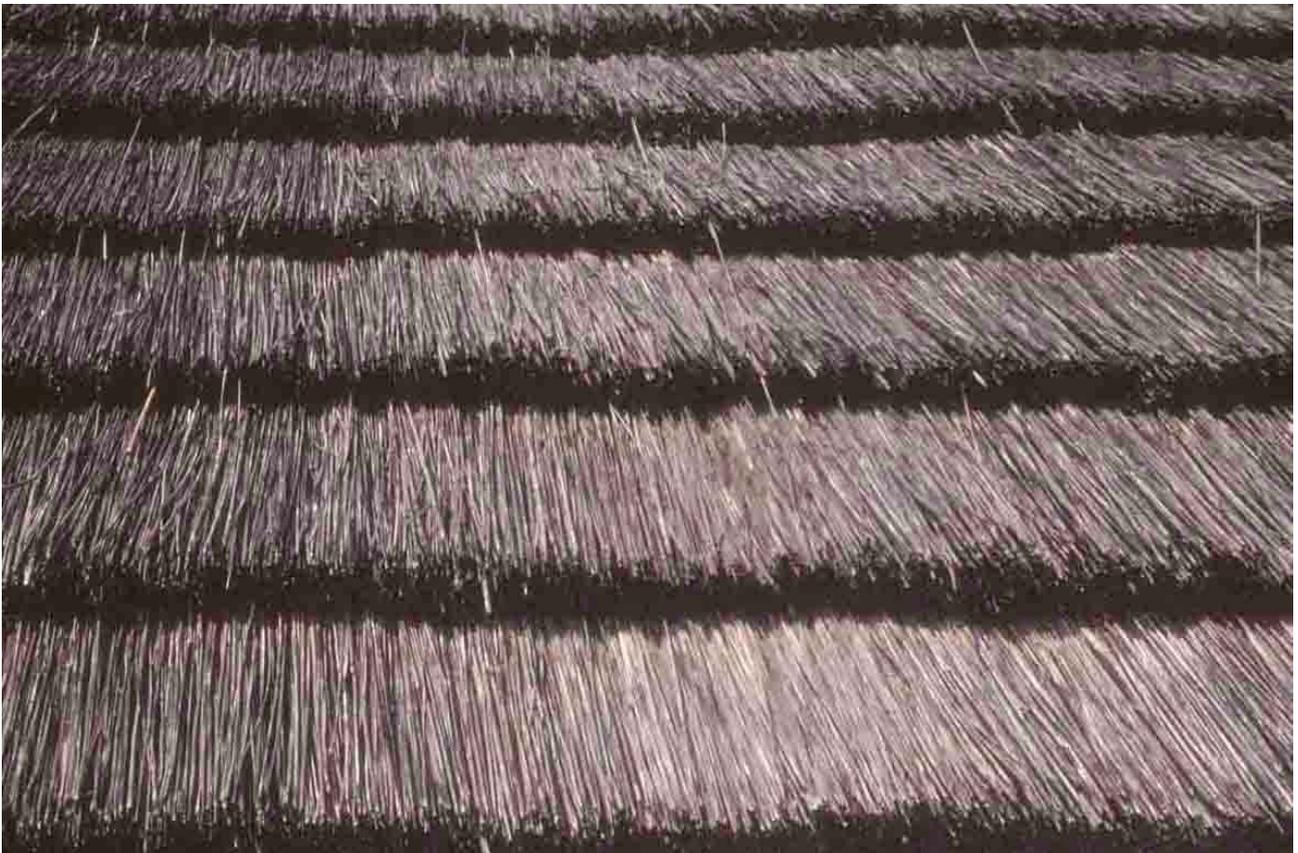
Couverture en gradins

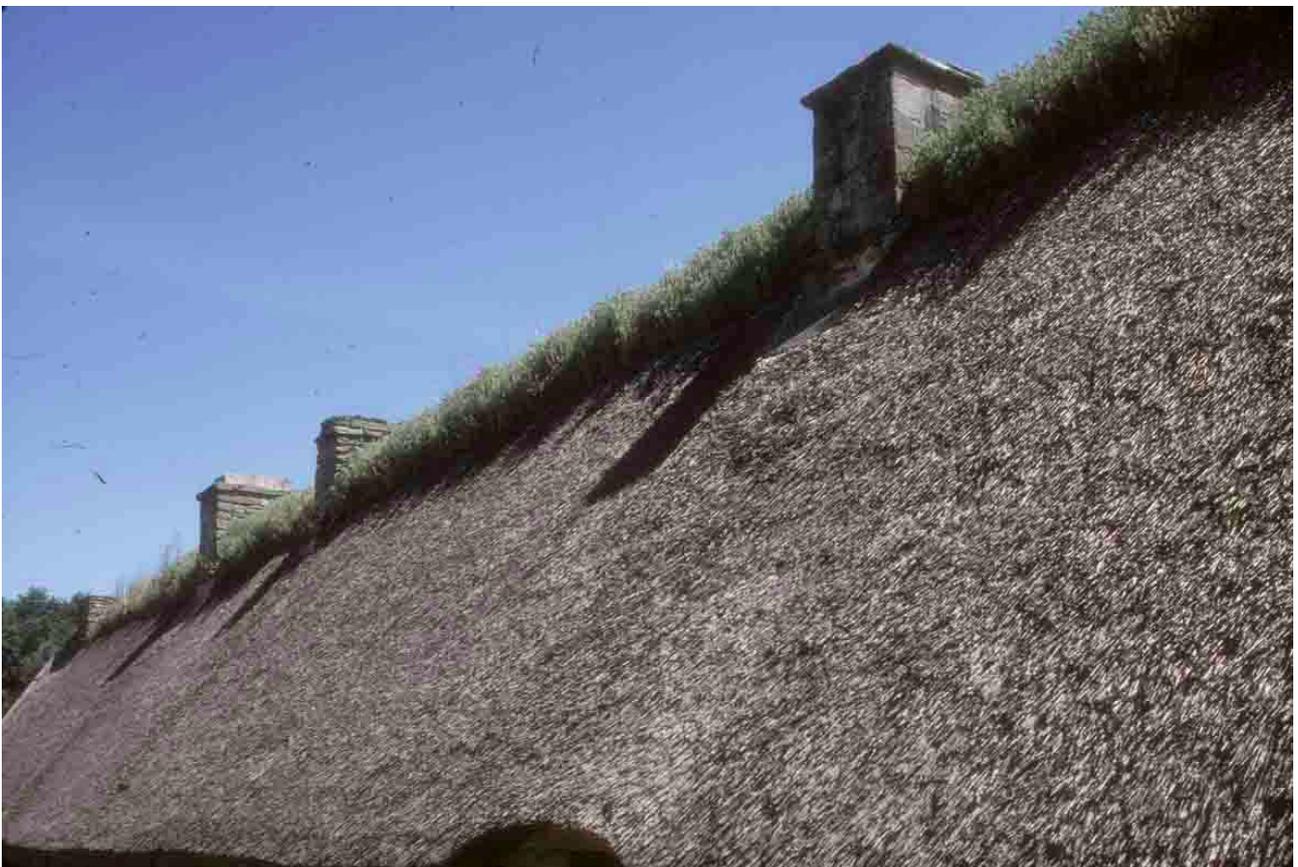
Autre regret, le choix de l'iris pour la faîtière, à la mode normande et non bretonne.

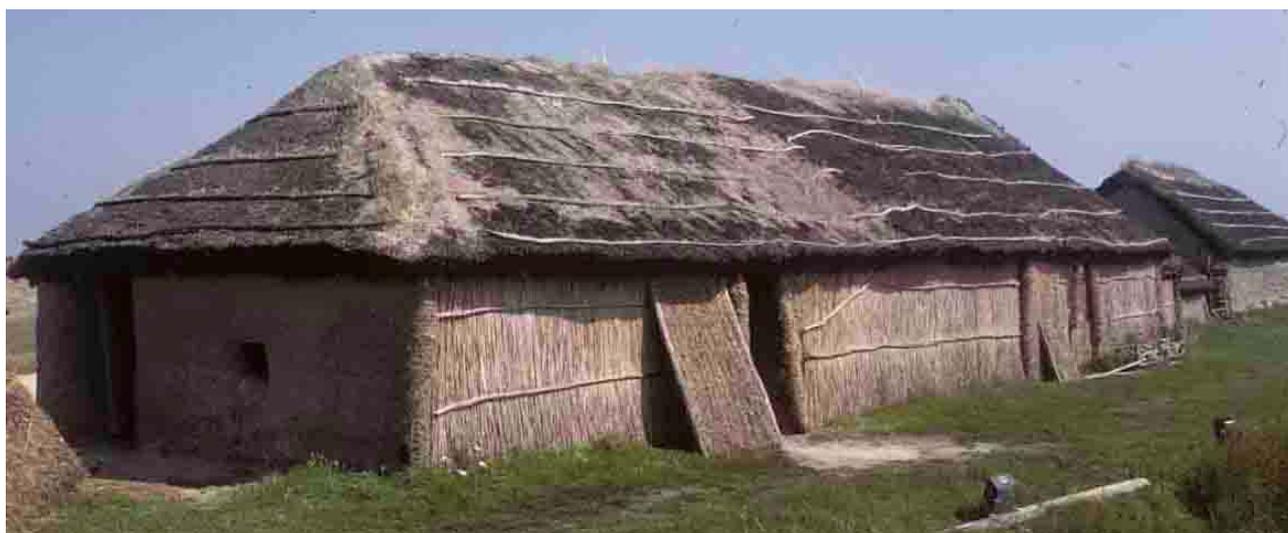
La Barre-de-Monts, l'écomusée du Daviaud (Vendée), 2001, bourrines en maçonnerie de terre et à toiture de roseaux.

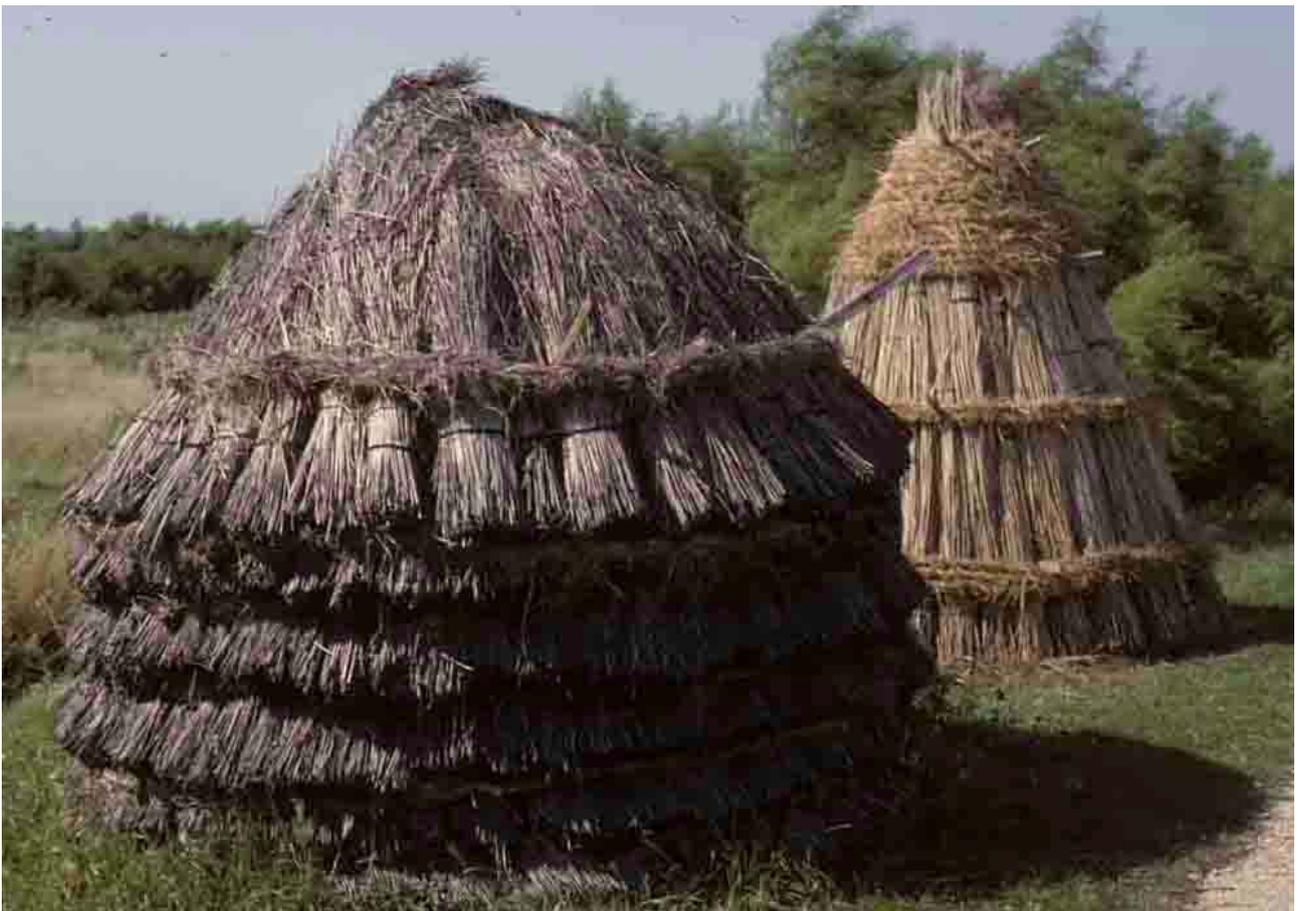
La Barre de Monts, écomusée du Daviaud, meules de gerbes de roseaux prêtes à l'emploi.,

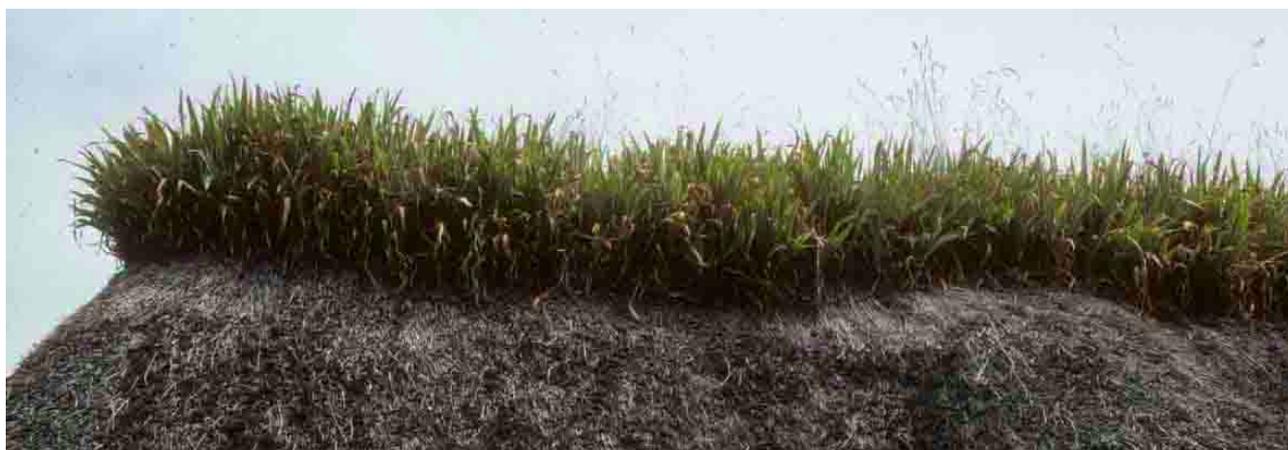
Le Marais-Vernier (Eure), 1994. L'iris de Normandie.

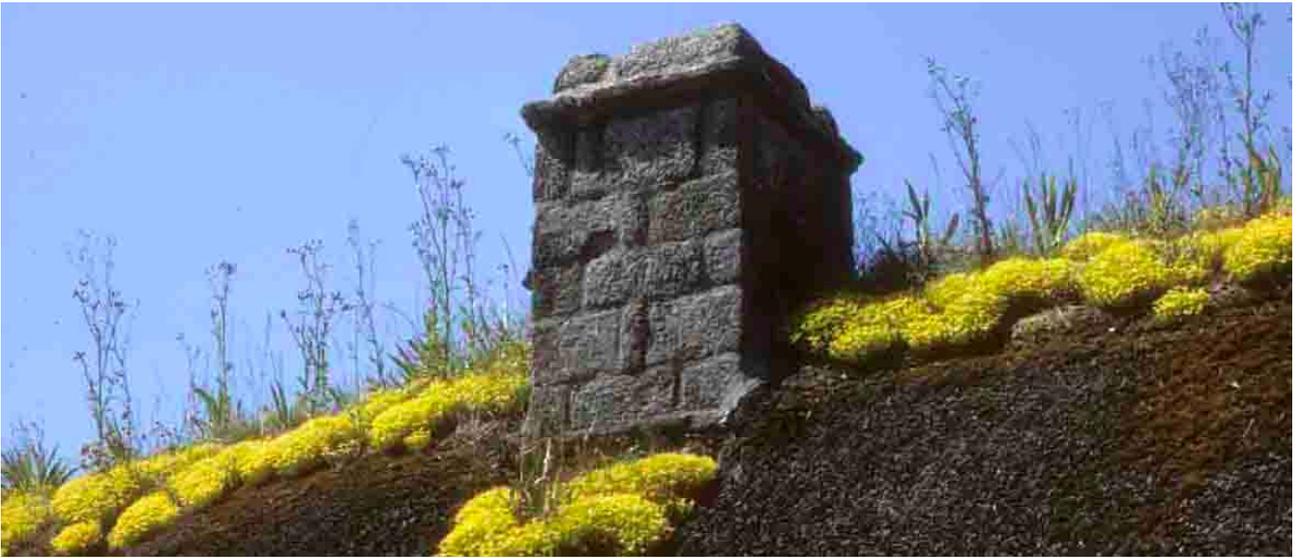
Poul-Fétan (Morbihan), 1994, de la joubarbe notamment, mais elle est rapportée.

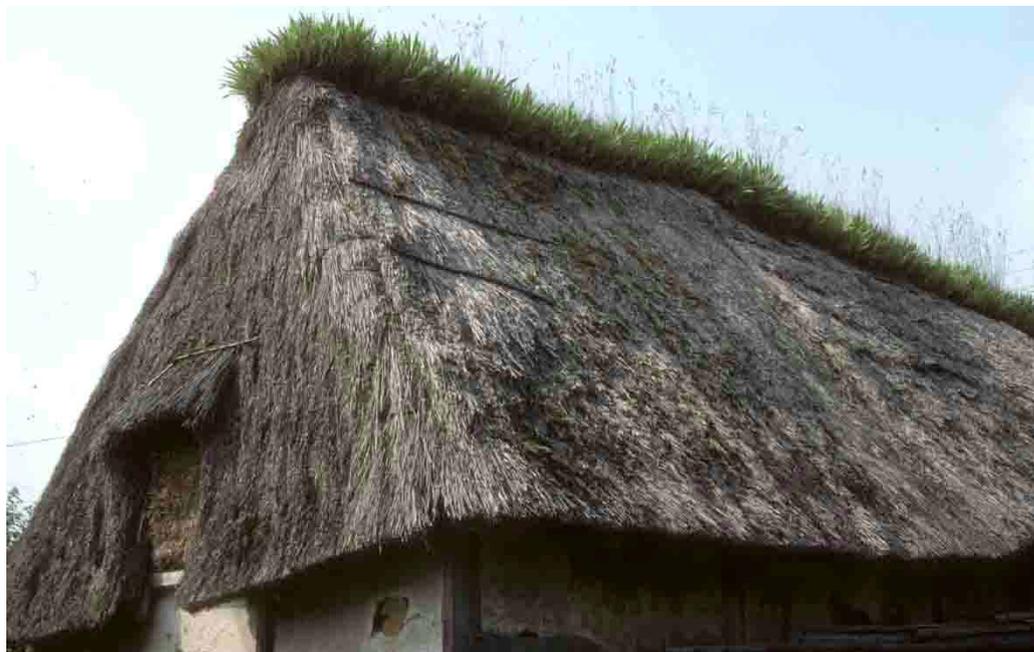
Le Marais-Vernier (Eure), 1994, en Normandie, la présence de croupes rend la toiture parfaitement étanche au vent et assure une protection complète des maçonneries.

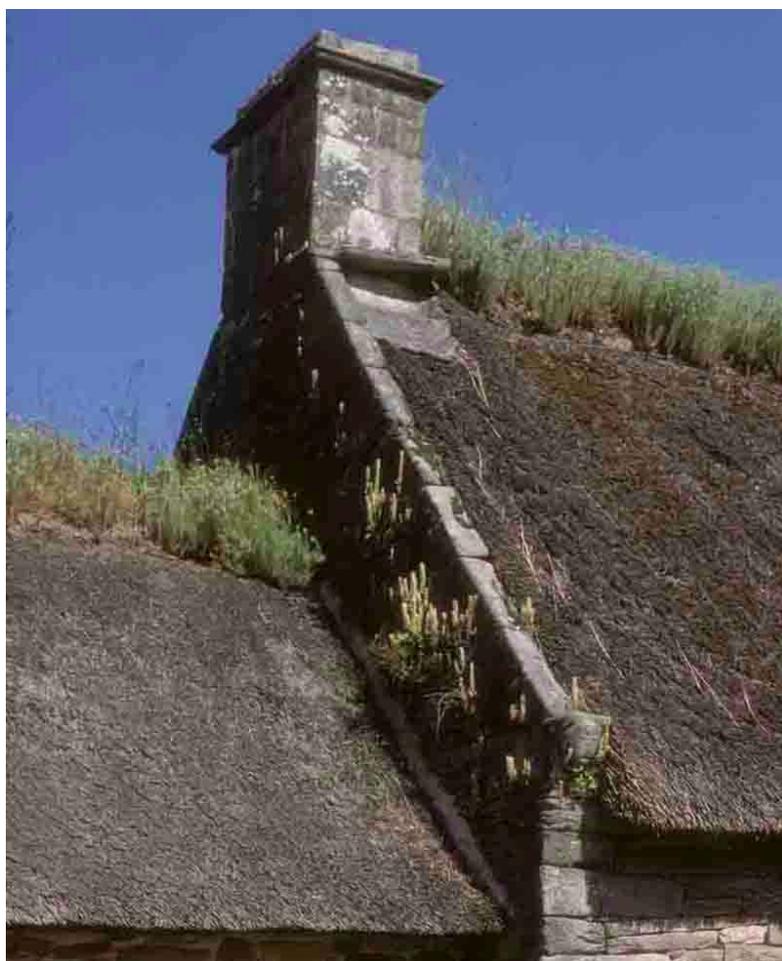
Poul-Fétan (Morbihan), 1994. Les Bretons font par contre le choix de pignons, la toiture est alors protégée par des « pierres chevronnières » saillantes.
